# SERVICE - INFO

**LuK Nr: 133 0270 10 – 330mm TBFR  
133 0272 10 – 330mm TBFR**

**Bulletin 988 2000 550**

**NEW HOLLAND FORD – 5000, 6000, 7000, 8000 & 9000 Series\*\***

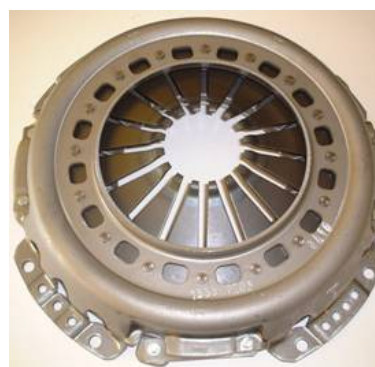
**133 0270 10**

| <b>Info:</b> | <b>133 0272 10 replaces / ersetzt / remplace / sustituye a / sostituisce 133 0004 50 &amp; 133 0005 50<br/>133 0270 10 replaces / ersetzt / remplace / sustituye a / sostituisce 133 0020 11 &amp; 133 0032 50 &amp;<br/>133 0245 10</b> |

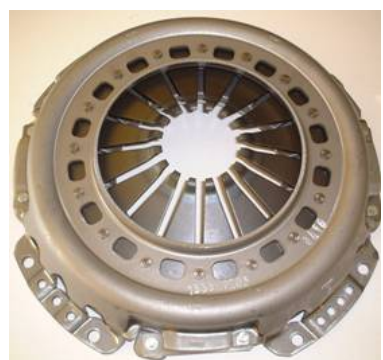
**133 0272 10**

| | When replacing a 4 lever coil spring clutch with LuK diaphragm type clutch, shims are not required. |

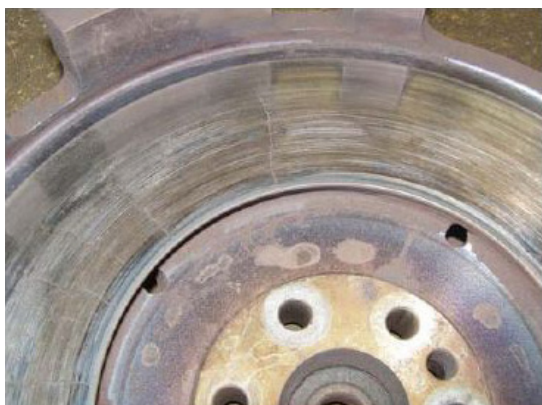
Vauhtipyörän kulutuspinta ja kytkimen painelevyn pinta on uutena tasainen valurautapinta (+/- 0,01 mm tasoeroilla). Kun kytkintä käytetään, valuraudan pinnan kulumisaste vaihtelee kytkimen eri osissa, mikä aiheuttaa huomattavaa epätasaisuutta ja usein myös syviä halkeamia. Painelevyn ja vauhtipyörän kulutuspinnan toistuva lämpeneminen ja sitä seuraava jäähtyminen, jota tapahtuu aina kun kytkin luistaa käytön aikana, aiheuttaa lisäksi sen, että vauhtipyörän pinta muuttuu kovaksi ja lasittuneeksi. Tällöin vauhtipyörän kulutuspinnan kitka heikkenee.

Vaikka käytetty vauhtipyörä näyttäisikin aivan tasaiselta, se kannattaa aina koneistaa ja tällä tavalla poistaa siitä kova pinta, jolloin saadaan taas hyvä kitka.

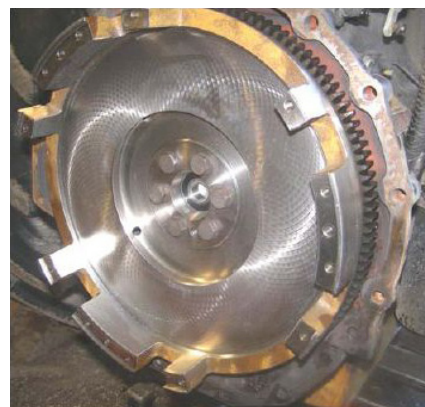
Traktorin kytkimen levyihin käytettävä kitkamateriaali on suunniteltu kytkimen ja vauhtipyörän väliin puristettuna tarjoamaan riittävän pidon, jotta moottorin vääntövoima siirtyy voimansiirron kautta täyskuormitusstilassa oleviin vetopyöriin traktorin ollessa paikoillaan. Tämä onnistuu vain, jos vauhtipyörän ja painelevyn pinnat ovat hyvässä kunnossa.

Vauhtipyörää koneistettaessa on huomioitava valmistajan antamat toleranssit. Lisäksi on tärkeää, että saman verran vähennetään myös vauhtipyörässä olevista asetelman kiinnityspinoista.
